KEMPELEEN
URANUKSENTIEN LINNUSTO-
JA
VIITASAMMAKKOKARTOITUS
VUONNA 2026

25.6.2026
Juha Siekinen ja
Milla Kyllönen
KOSTEIKKOMAILMA

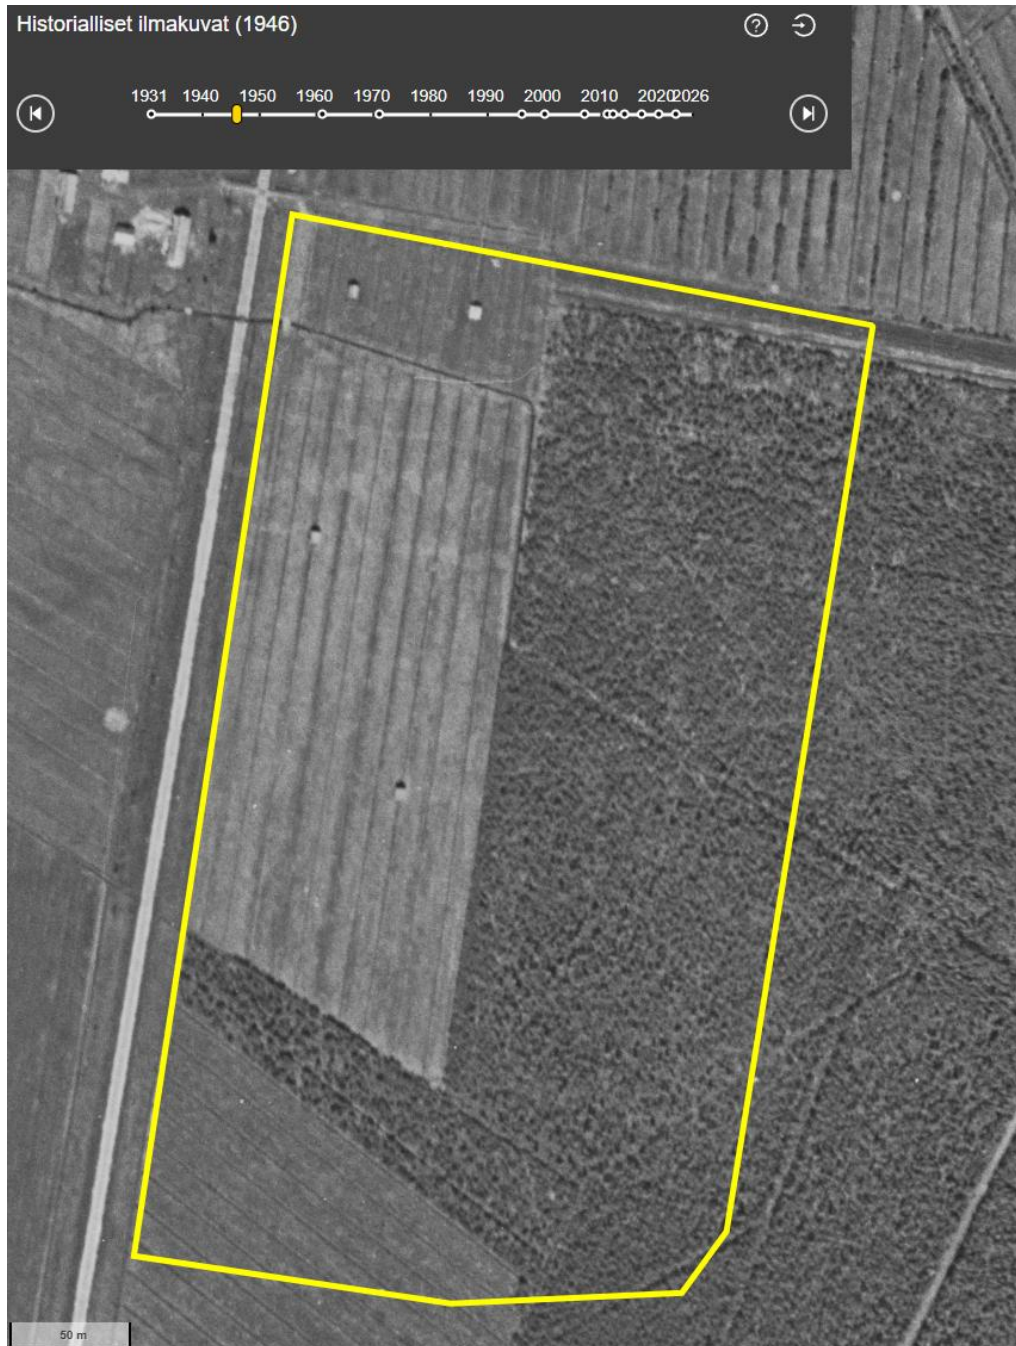
Kuva 2. Suunnittelualan ilmakuva v. 1946.

Alla kuvissa selvitysalueen maankäytön historiaa Paikkatietoikkuna.fi:n historiallisten ilmakuvien perusteella.

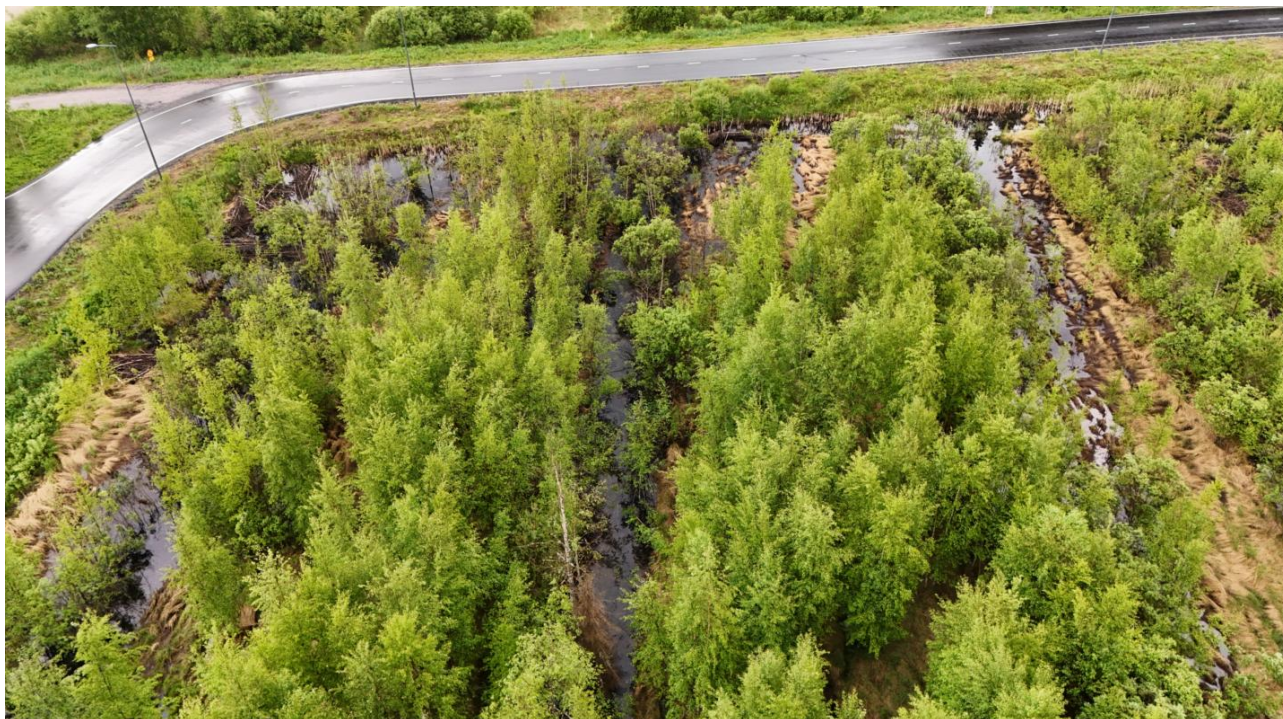
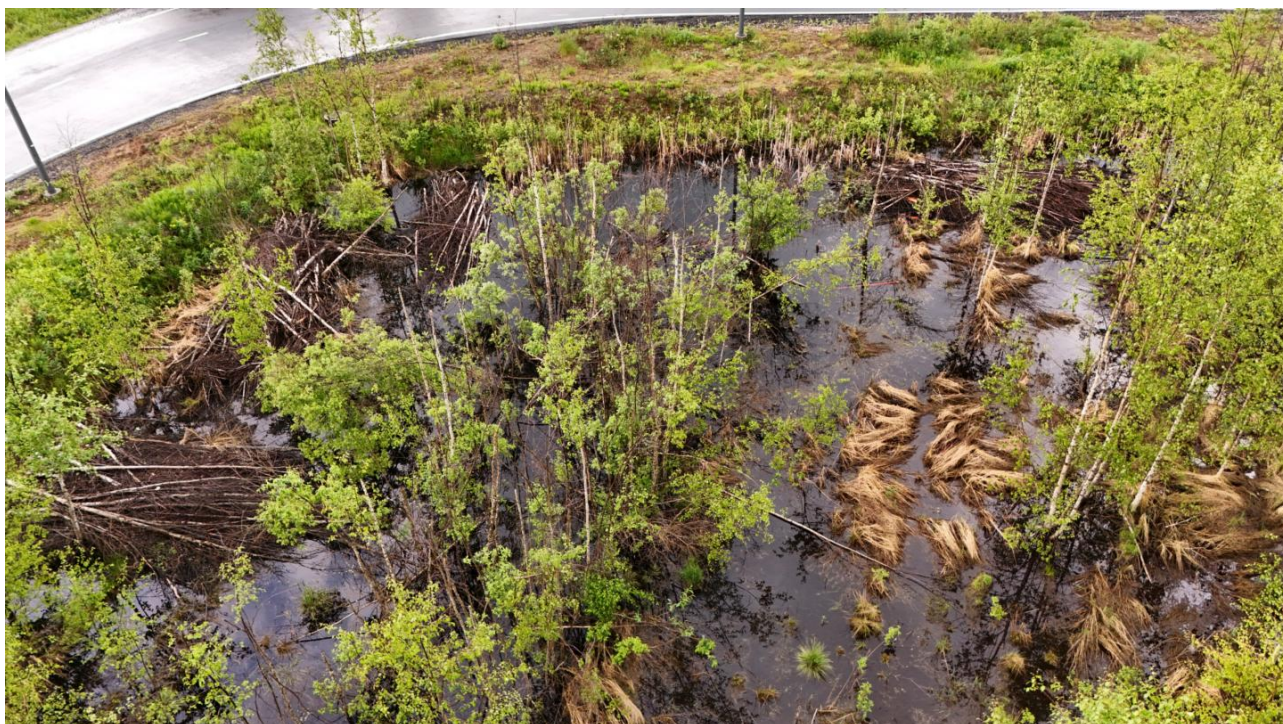
Kuva 9. Uranuksentien eteläpuolen kosteikko kuvattuna pohjoiseen 6.6.2026.

Uranuksentien kosteikko on pieni, mutta siellä oli kuitenkin sopivalta vaikuttavaa vesialuetta. Tätä on havainnollistettu alla olevilla pienoiskopterikuvilla, jotka on kuvattu 6.6.2026.

Uranuksentien eteläpuolen pieni kosteikkoympäristö on alkanut muodostua vuonna 2022, kun itä-länsisuuntainen Uranuksentie rakennettiin. Sen jälkeen pellon eteläosan ojavedet ovat alkaneet kertyä Uranuksentien padotusvaikutuksen vuoksi kosteikoksi. Kun entiselle heinittyneelle pellolle kertyy pysyvä matalavetinen kosteikko ja se säilyy avoimena tai puoliavoimena pensaikon osalta, se on hyvin mahdollinen viitasammakon elinympäristö.
